調査方法と調査票の使い方

木造／揺れ／2次

学習目標

1. 木造建物の第2次調査の流れや手法の基礎を学ぶ
2. 損害割合の算出方法の考え方を学ぶ

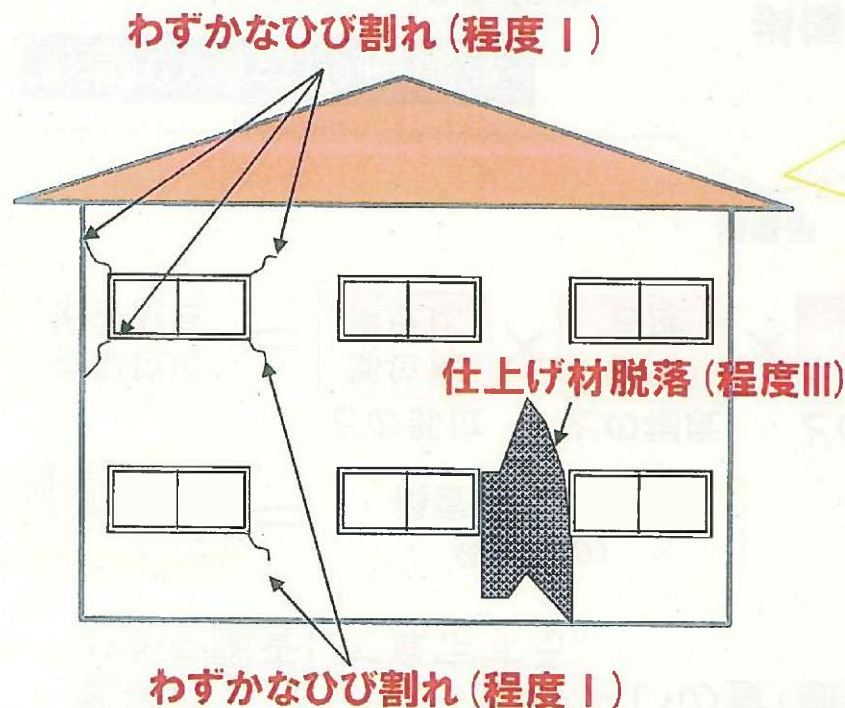
【損傷の程度】

被害箇所毎に損傷の程度を分類

- ・原則として程度Ⅰ～Ⅴの5段階
- ・ひび割れの程度判断には
クラックスケールを使用することがある
- ・判断には高い専門性が要求される

【損傷の割合】

程度毎に外壁全体に対する損傷部分の面積比を算定

$$\text{損傷率} = 10\% \times (20/100) + 50\% \times (10/100) = 7\%$$

程度Ⅰが全体の20% 程度Ⅲが全体の10%

$$\text{損害割合} = \text{構成比}(0.1) \times \text{損傷率} = 0.7\%$$

(このケースの場合、研修で使用している調査票では
程度Ⅰが全体の20%=0点、程度Ⅲが全体の10%=1点と判断し、合計1点と評価しています)

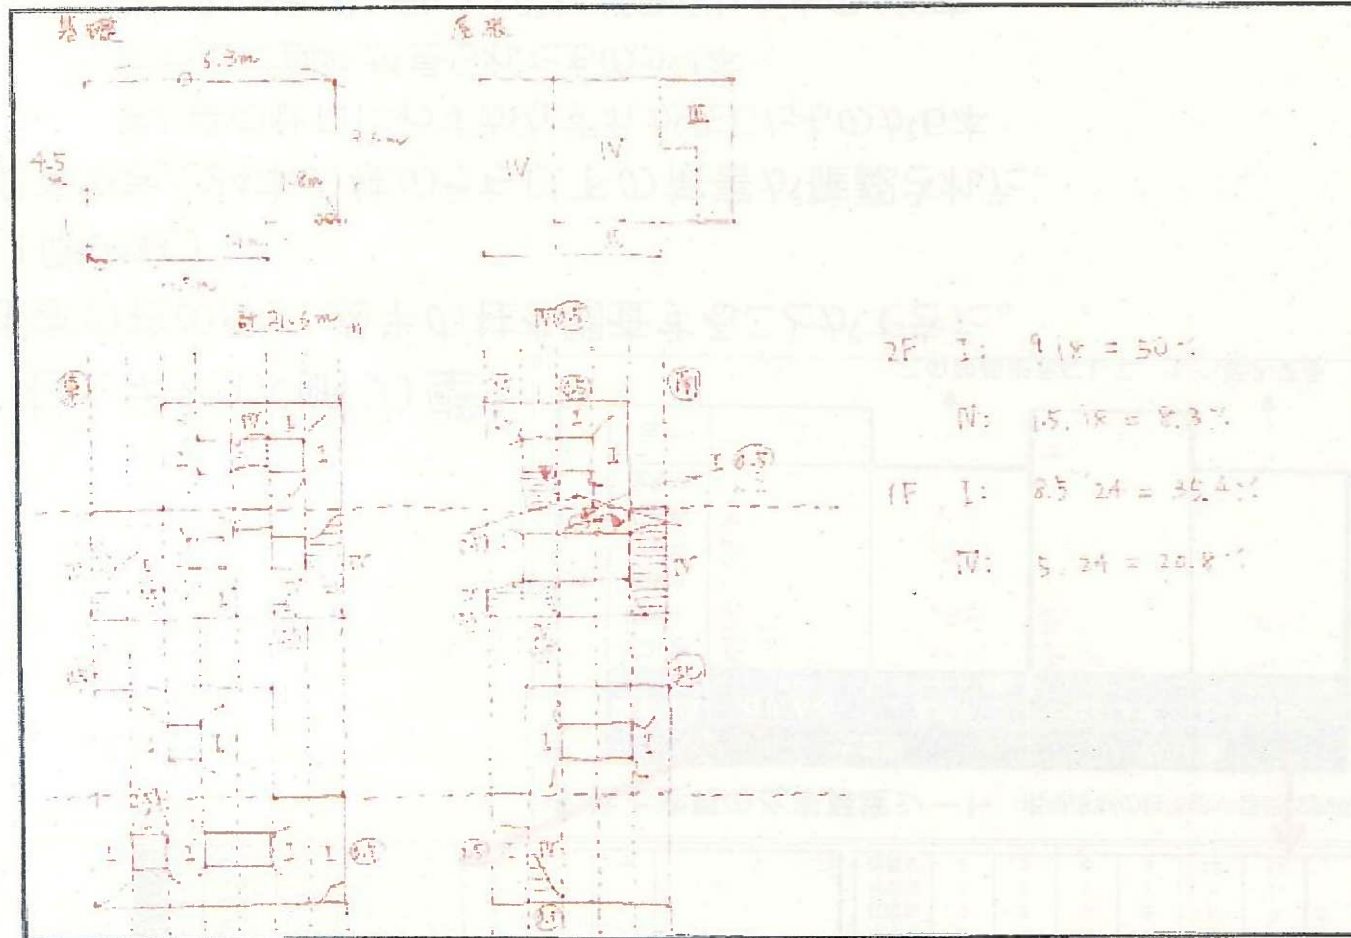
図面等記入欄

○の合計×面積率(床)を記入
⑨～⑭はすべて床の面積率を採用します。
